# 令和4年度 危険箇所点検報告書

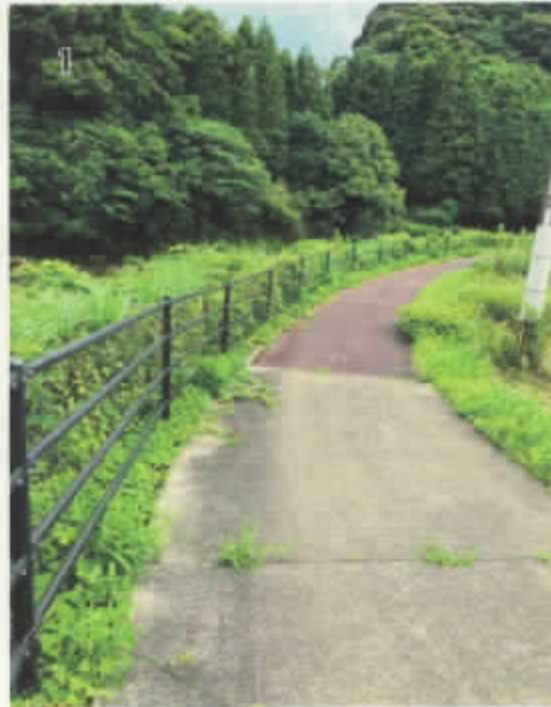
① 登校時のみ利用している吉福公民館付近の道

- ・草が生い茂って歩きづらい時があるが、除草剤をまいたり、地区の清掃時に草刈りをしてもらっている。

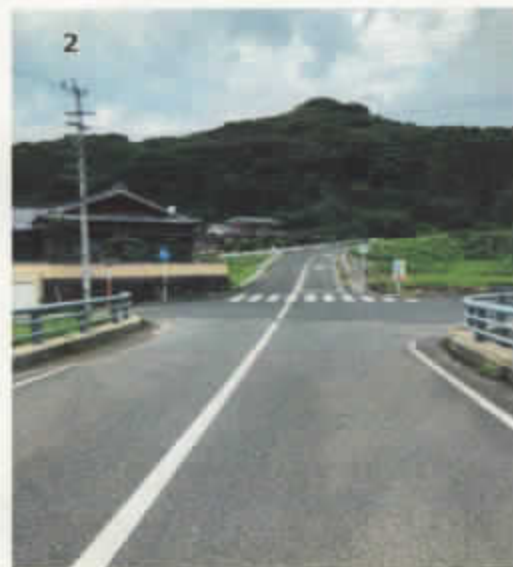
② 農免道路と市道の交差点

- ・両側とも急な下り坂でスピードを出して通過するため危険。カーブミラーはあるが高い位置にあるので子供が死角になる。
- ・両側とも減速の看板をつけてもらったが、交通量が増えてきて心配。

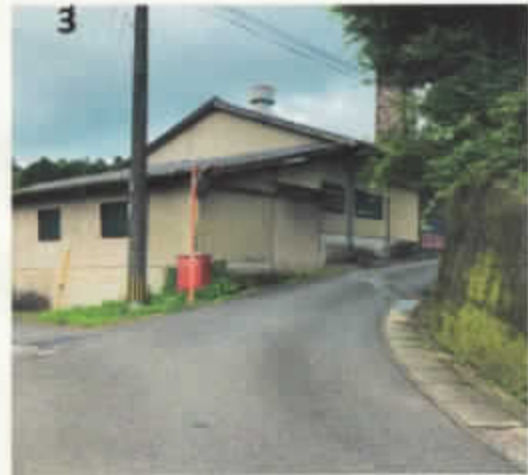
### ③ ダムの下での急カーブ

- ・カーブミラーはあるが道は狭く死角があり危ない

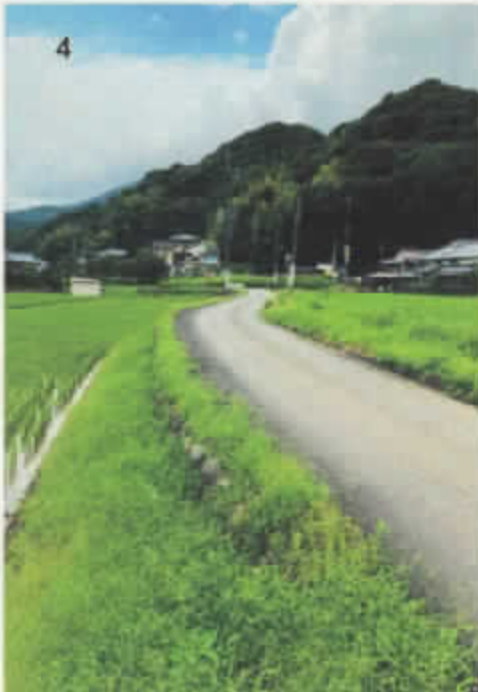
### ④ 下校時のみ利用している道

- ・登校時のみ利用している道は人通りが少ないため、下校はこちらを利用しているが道幅は狭く、車が通ると危険
- ・コンクリートがくずれ落ちているため、ガードレールを付けてほしい。

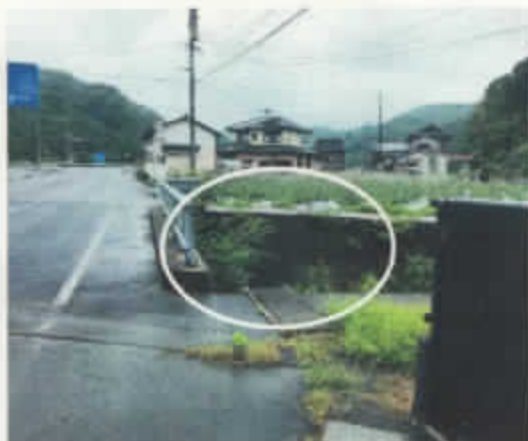
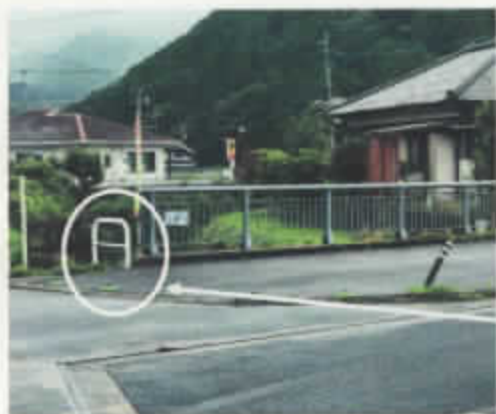
① 曲目橋の心野側

集団登校の集合場所側  
丸の部分に、柵がないため、  
転落する危険性あり。

落ちないように、  
柵を付けて欲しい。  
(左図のような)

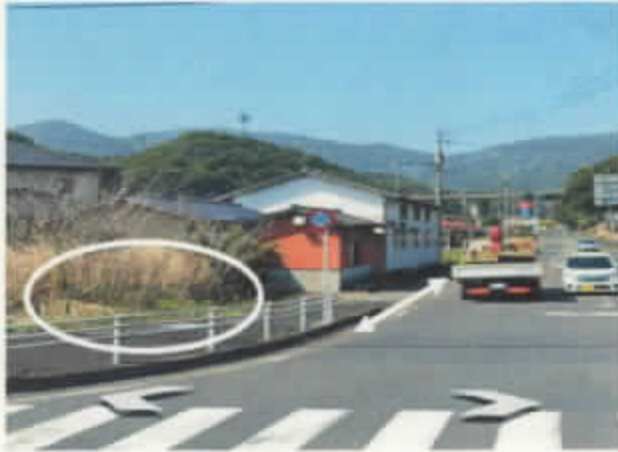
② ローソン前の抜け道

国道の信号が赤になった時、抜け道と  
して進入してくる車が、スピードを出  
してくるため危ない。

児童が通う時間帯に通行止にしてほし  
い。

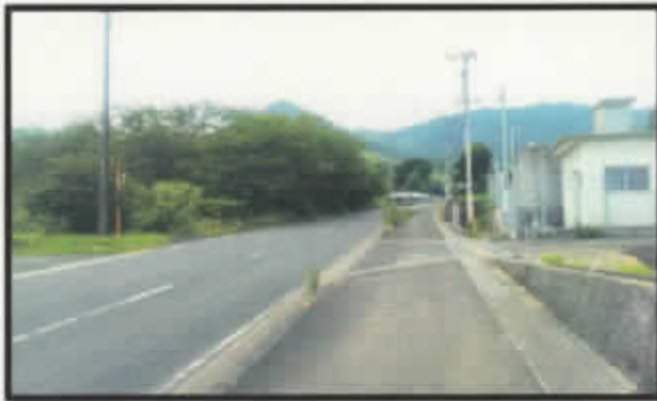
③横手との集合場所 道路沿い

○の部分が横手との待ち合わせ場所。

矢印部分にガードレールをつけて欲しい。

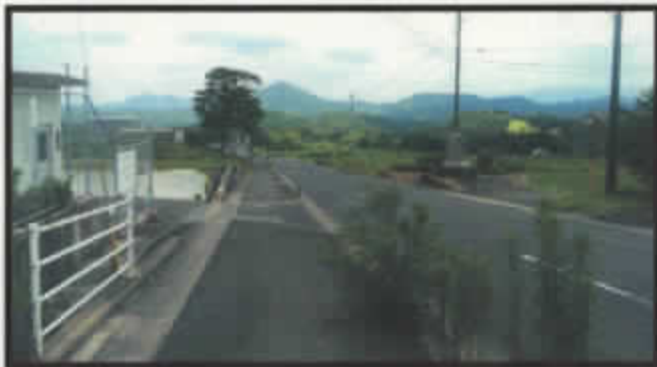
④心野町公民館付近

柚木から三川内にかけての下り坂になっているので、スピードを出して車が通る。

横断歩道もないため危険。

※速度制限か横断歩道が欲しい

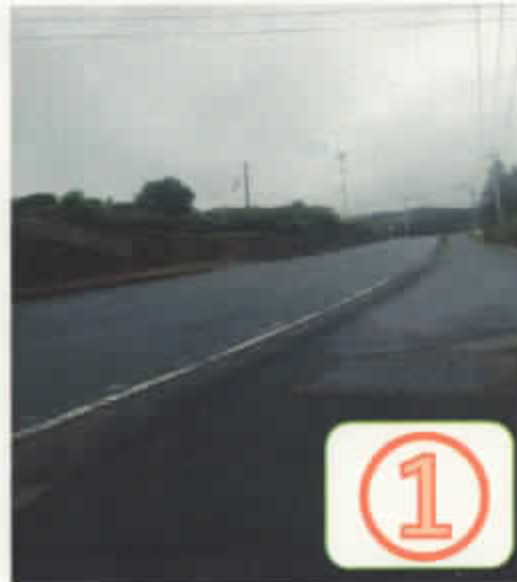
- ①  
 柚木・大野方面への抜け道になって  
 おり、信号もなく、スピードを出す  
 車が多いです。  
 道向かいの友達の家へ遊びに行く  
 時、横断する際、車に十分注意しな  
 ければなりません。

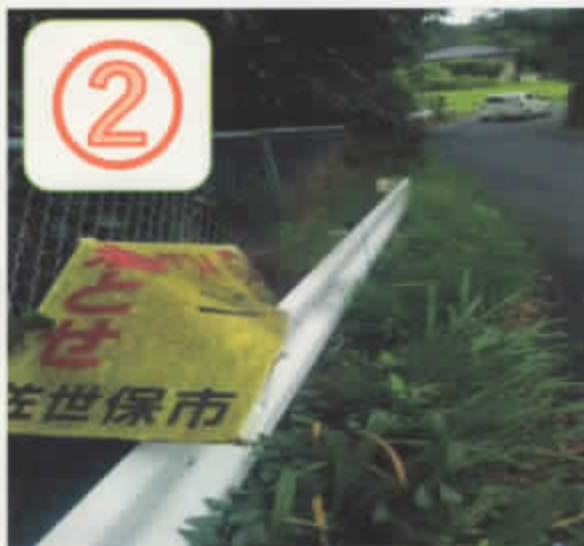
- ②・③拡幅工事が予定されており、  
 測量作業が始まっています。

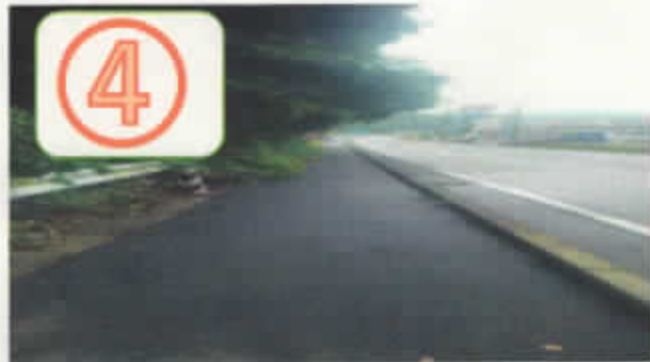
④雑草が歩道をおおい、ふさいでいます。町内会長に県北振興局へ連絡していただけるようお願いしています。

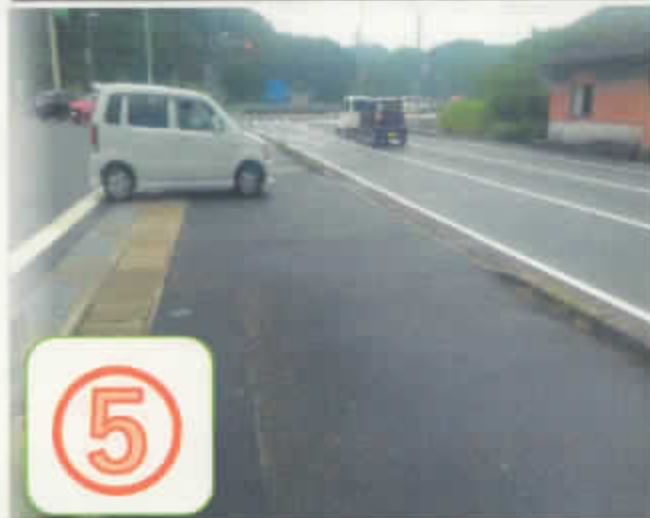
⑤朝からコンビニ出入りの車があるため、通るときは、要確認。

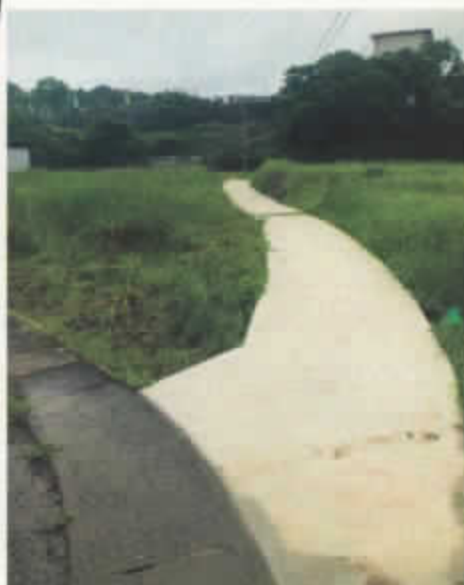
- ①学校下の橋付近の歩道  
⇒改善されました。

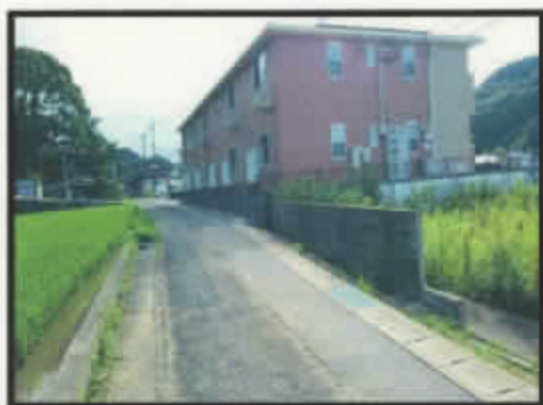
- ②口の尾公民館下の  
アパート前通学路

通学路が狭く、アパートの車の  
出入りがあります。  
また、子ども達が広がって登下  
校しているので危険です。  
車に気をつけるよう、子ど  
もへ声掛けしていきます。

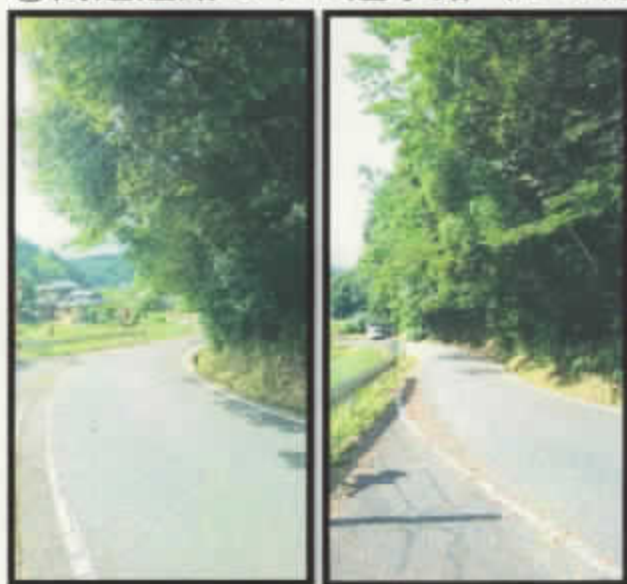
- ③高速道路の下の通学路（口の尾B班の点滅信号下）

細く見通しの悪い道路  
を通勤中の車がスピー  
ドを上げて通っていま  
す。

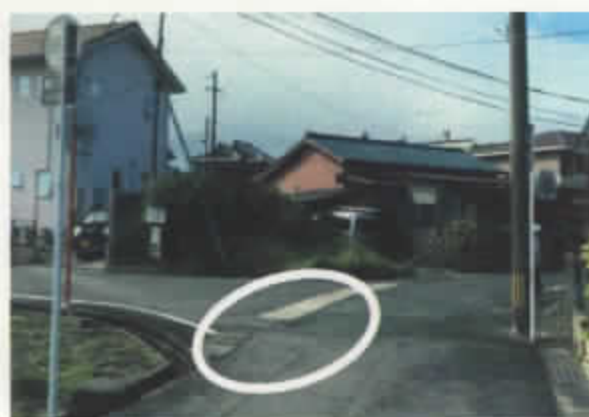
クリーニング店横の交差点 (略図③)

中学校の方からくる車と  
国道、三川内駅の方からくる車が  
ぶつかりそうになる。

**※一時停止線が欲しい。車用も人用も**

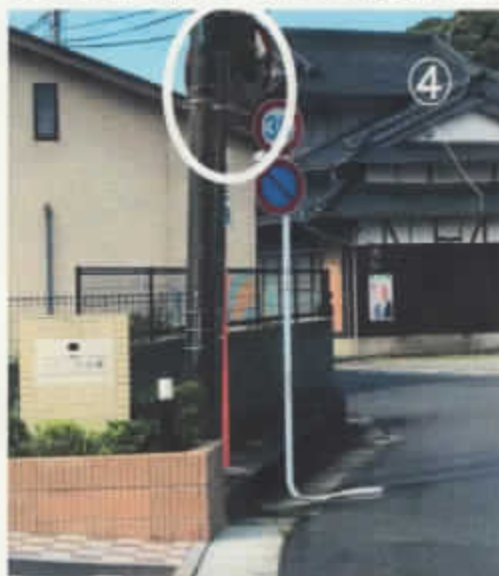
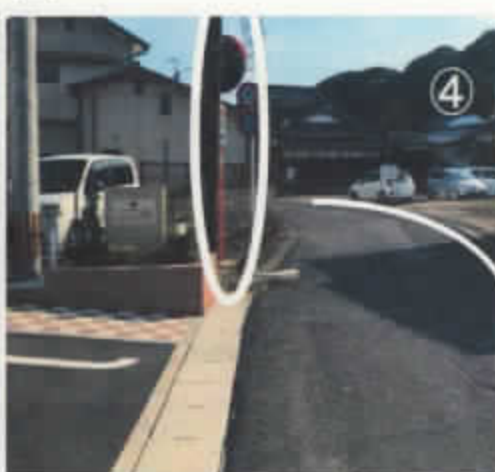
④三河内駅から御地蔵様の歩道

↑カーブミラーが電信柱と重なっているので見えにくい  
運転手が確認が取りにくく危険。

※カーブミラーをずらして欲しい。

※ゆっくり走ってほしい。

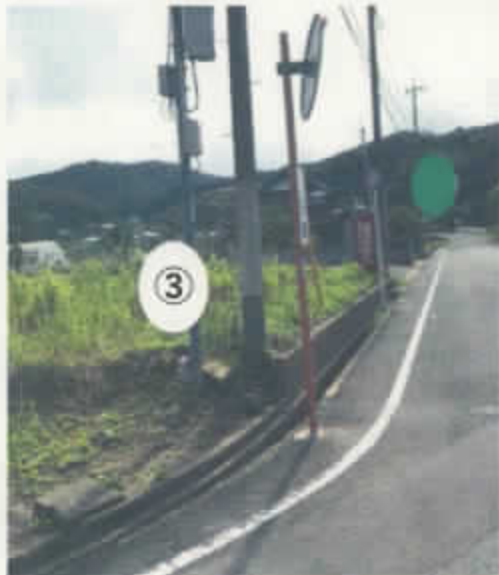
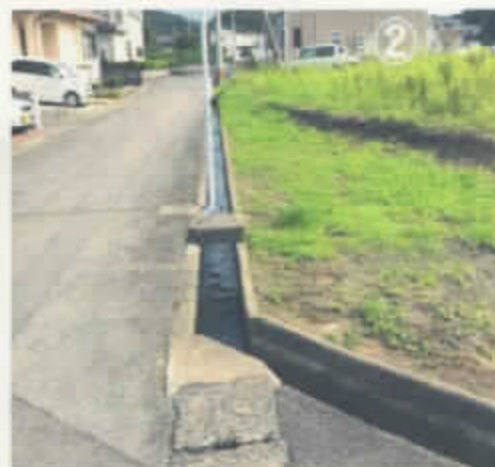
グリーンタウン前自動販売機前の溝（②③付近）

溝のフタが自動販売機の  
前だけなので危険です。  
**全部にフタをして欲しい。**

（以前子どもが落ちたそうです。）

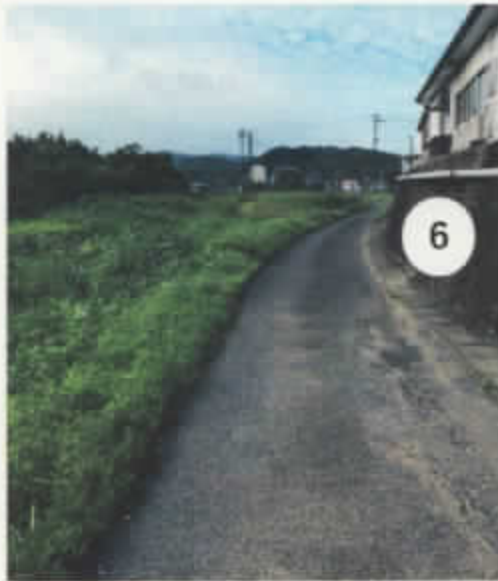
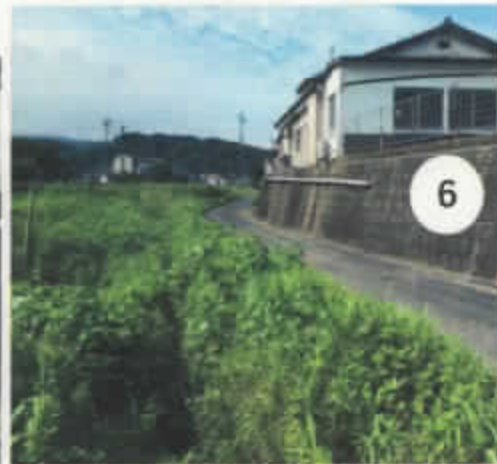
## 牧のうどん裏道

道が細いうえ、脇に草が生えており側溝のフタがないので、登下校の際車が通ると子ども達が危険です。

**草を刈る、溝にフタをして欲しい。**側溝が分からず、子どもが落ちたそうなのでフタをかぶせて欲しい。

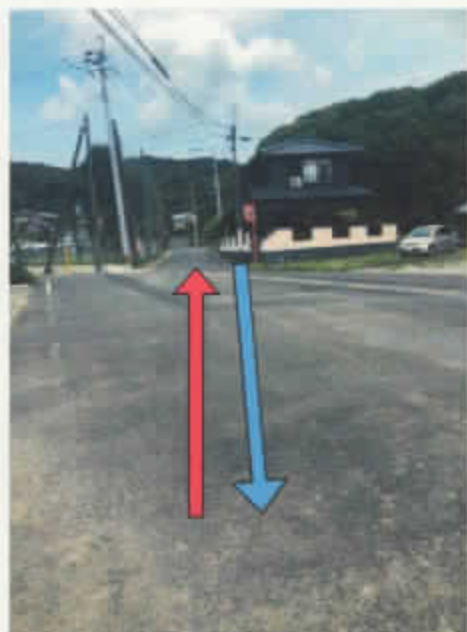
- ①中学校テニスコート付近  
Uターンをする車や、中学生を送迎する車の停車があり、登下校時など危ない。

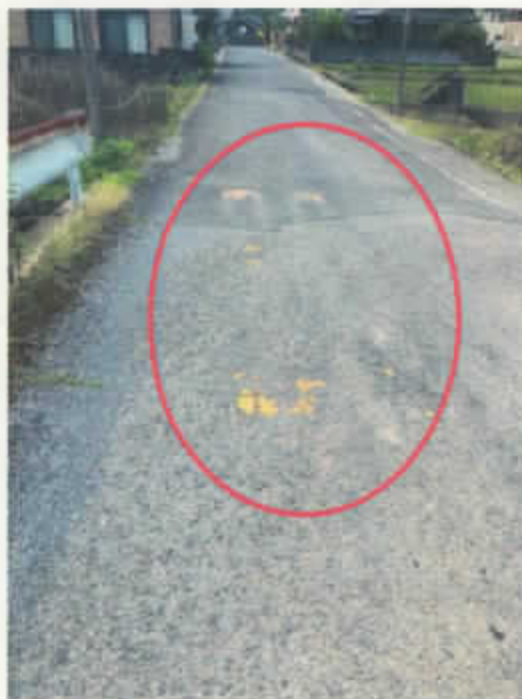
- ②農道に抜ける坂道  
下る際も同様、スピードが出ている車が多い。速度規制表示、スクールゾーンの表示が全く無く標識の設置希望。

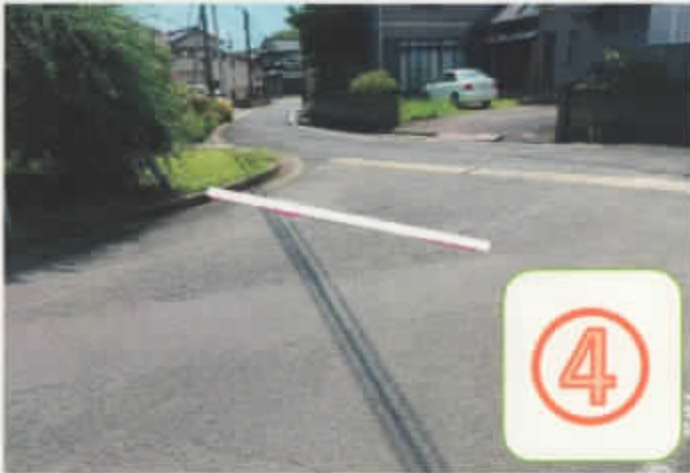
- ③クリーニング店付近  
30km速度規制の文字が2箇所消えかかっており、ほぼ認識できないので、書き直しを希望。

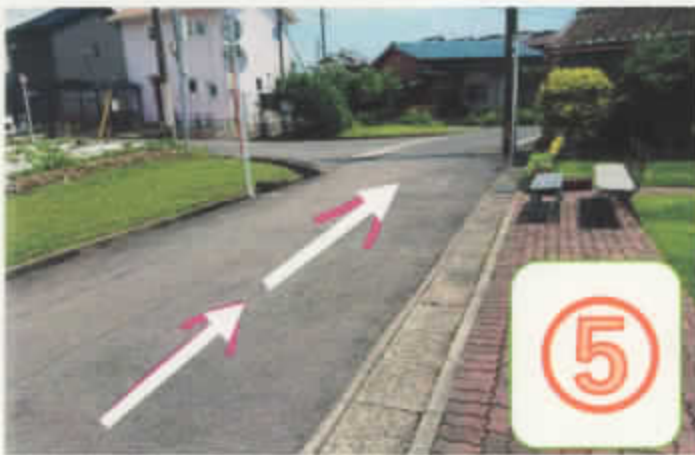
- ④クリーニング店T字路  
車の減速不足、一旦停止不足が見られ危険。  
停止線、「止まれ」の表記希望。

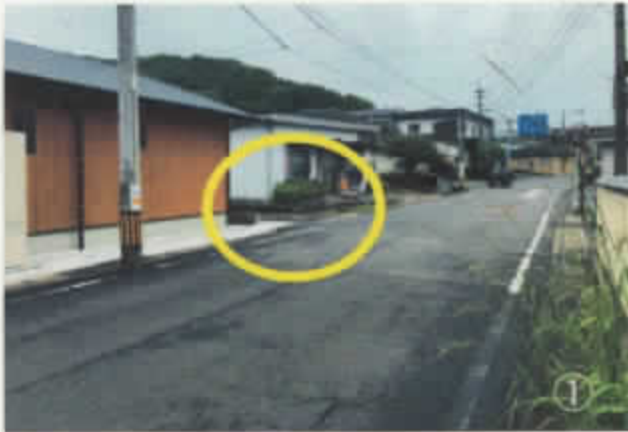
① 銘陶苑の横道

家が建ったため見通しが悪く、車の交通量も多いので渡る際に危険。

→飛び出し注意看板希望。

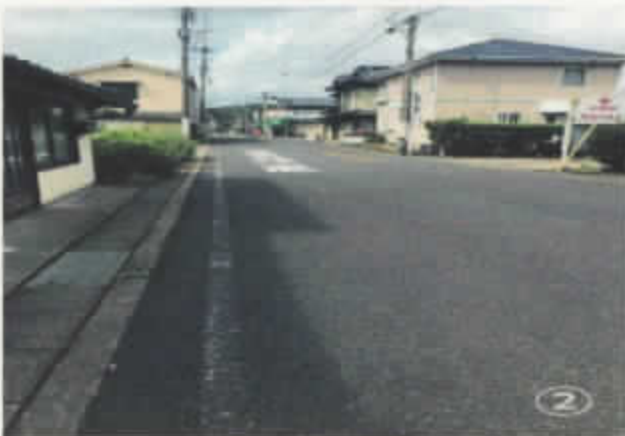
② 銘陶苑～駅前のバス通り

駅前までの白線がほぼ消えている。

空地の草が伸びきって歩道まで出てきている。

→塗り直し希望。

→草刈り希望。

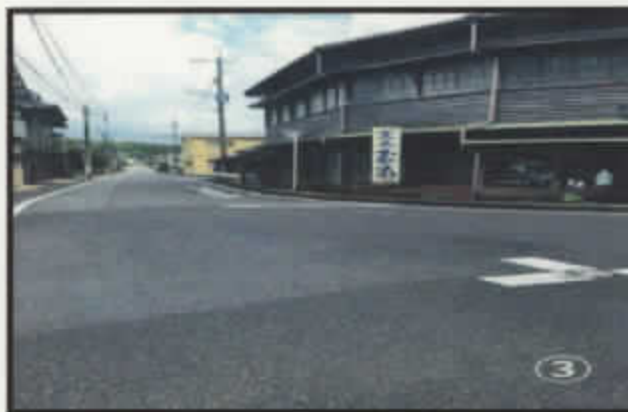
③ 駅前のバス通り

一時停止をしない車や40km/h規制を守らない車が多い。

→毎朝でなくてよいので、警察官に立って欲しい。

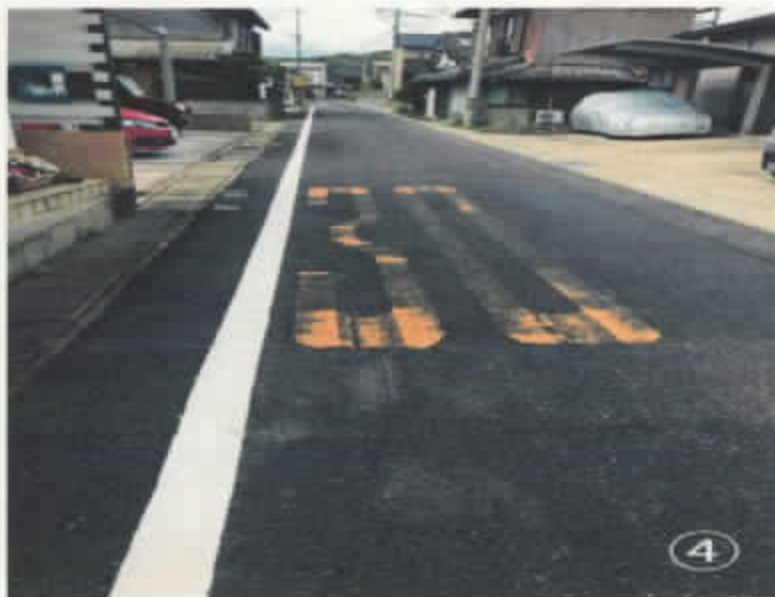
④山口陶器店前

30の文字が消えかけている。  
→塗り直し希望。

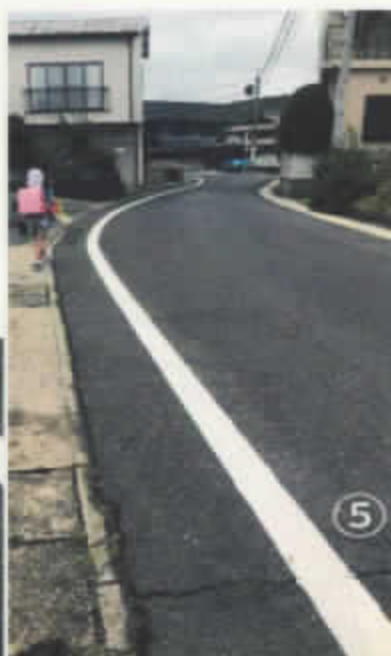
⑤菜の花の家前

溝蓋が破損して  
ぐらついている。  
→足がはまると危ないので  
新しいものに変えてほしい

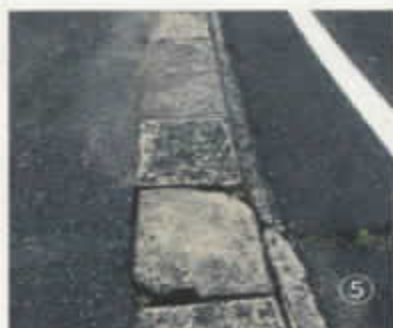
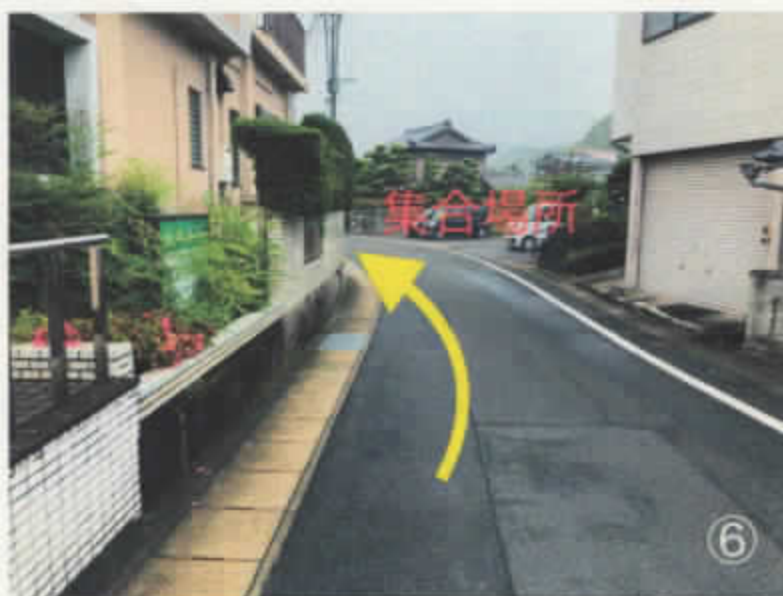
⑥岡本歯科医院前

子供たちが横断する際、  
急なカーブで車からも見え  
づらく非常に危険。  
→学童注意、速度規制が運  
転手にもっと認識してもら  
えるように、目立つライ  
ン、飛び出し注意看板  
等付けてもらいたい。

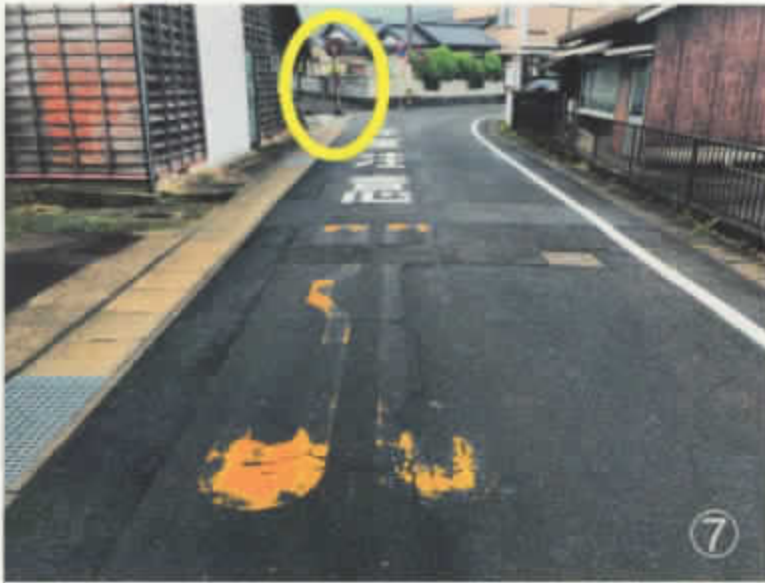
⑦ 歯科医院手前

カーブの先が見えないので  
カーブミラー設置希望。  
脇道に入るところにミラーが  
あるが古くて全く見えない。  
交換希望。

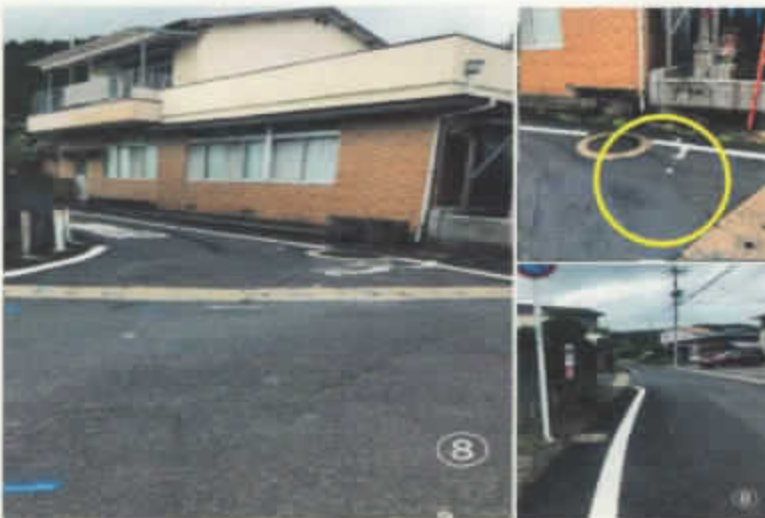
⑧ 踏切先のT字路

狭いT字路で車の出入りが多く  
特に危険！！

- ・飛び出し危険の看板希望。
- ・一時停止にしてほしい。
- ・停止線が消えかけていた為、  
塗り直し希望。

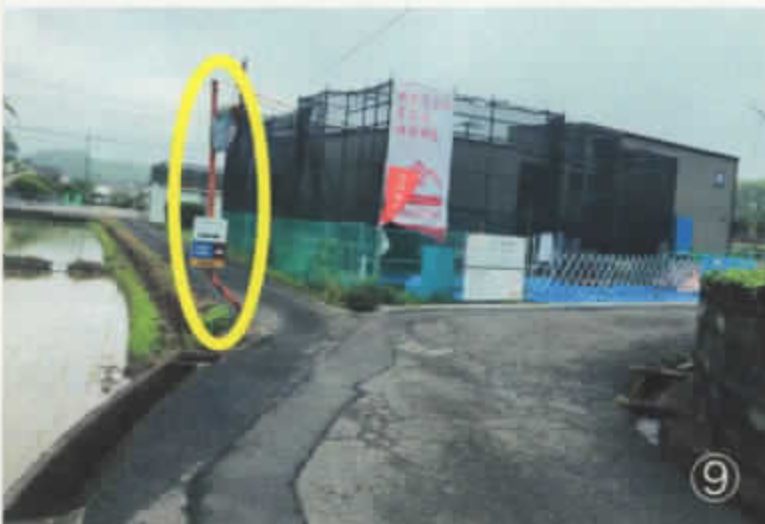
⑨ カフェ通りカーブ

カフェの方から来る車が見え  
づらい

- ・飛び出し注意の看板希望。
- ・ミラーが古く交換希望。

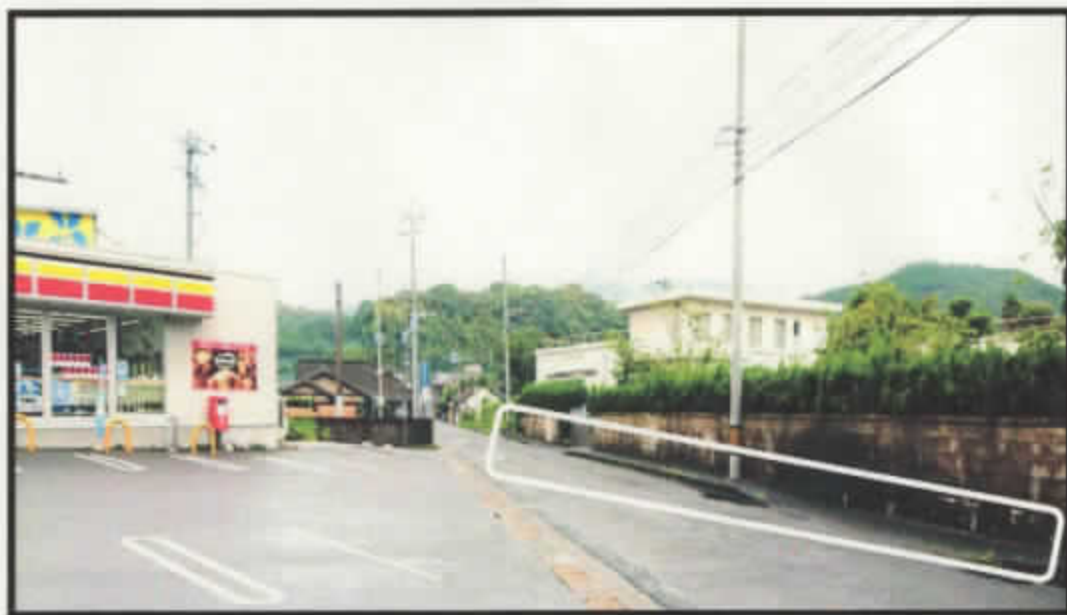
- ①通学路全体で、ガードレールのない部分が多い。  
ガードレールを付けて欲しい。

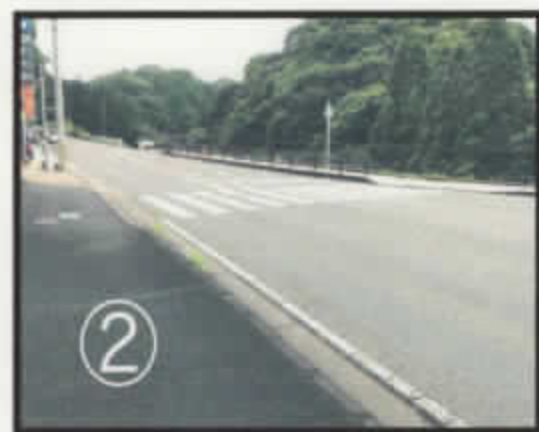
- ②テクノパーク入口の横断歩道

交通量も多い上、スピードを出してくる車も多く、信号機なしでの横断は危険。

信号機を設置して欲しい。  
←難しいらしい。

無理なら歩行者用のライトボタンを付けて欲しい。

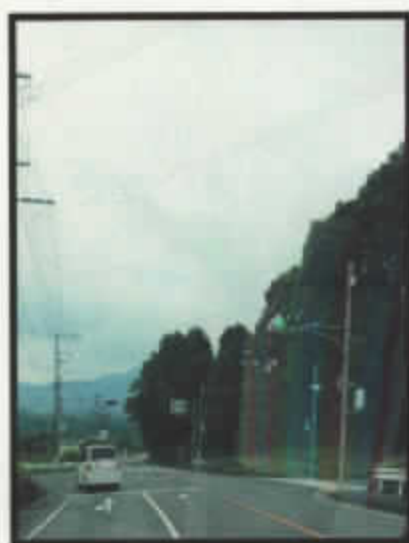
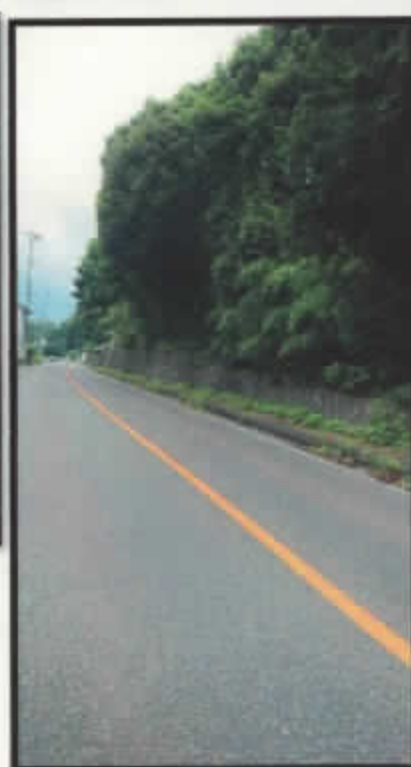
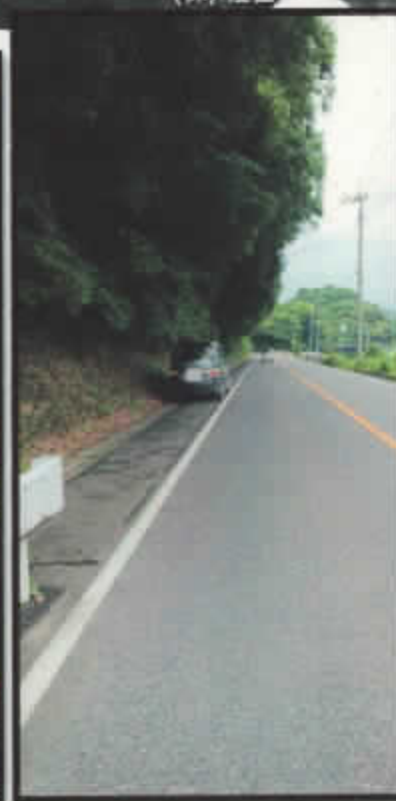
交差点  
久留米運送付近

歩道はあるが、ガードレールがない部分と  
白線で歩道を区切っている部分がある。

ガードレールを付けて欲しい。

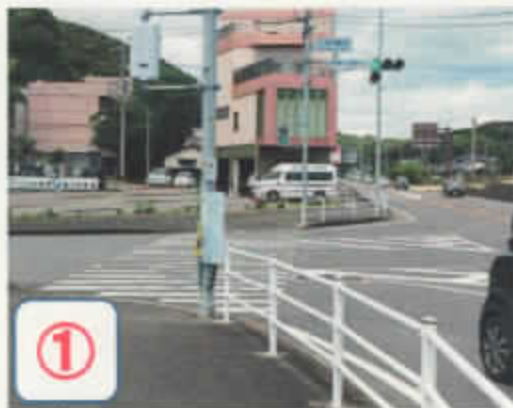
①三河内駅前交差点

歩車分離式信号機ではないので、写真の様に、歩道も車道も青信号で、横断歩道に車が侵入する時などが危険。  
登校時は桑木場西東及び塩浸保護者による旗当番2名と、交通安全協会から豊村さんに来ていただき、3名で横断時等を見守り中。ご協力ありがとうございます！

【課題】下校時は見守りが無い。

【対応】下校時の横断は、特に注意するよう児童に伝える。

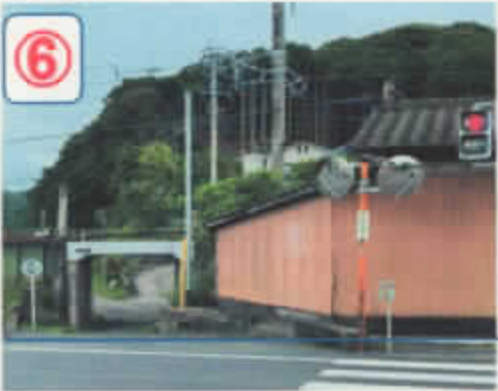
⑥JR高架付近のカーブミラー（2か所）板井手橋からJR高架下トンネルを抜け直進する所（⑤付近）と信号機付近の2か所にカーブミラーが設置してあるが、劣化しており、ミラーが外れ落ちそう。修繕を希望。

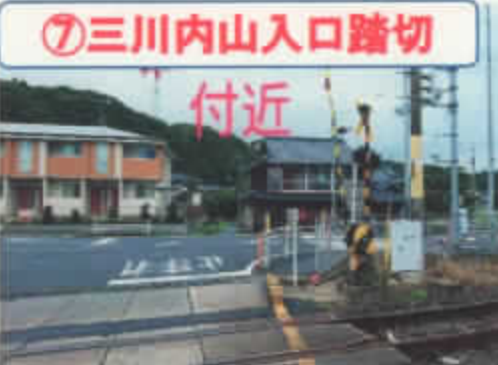
⑦三川内山入口踏切  
特に登校時、三川内山入口は出入りする車が多い。歩車分離信号機ではないので、歩道が青信号でも危険な状態。

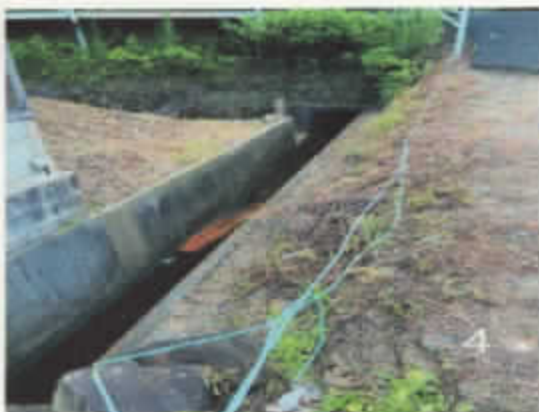
③④桑木場西の児童と桑木場東の児童の合流場所

向かって左側は深い側溝となっており、  
足を滑らせて落ちないように注意が必要。  
蓋を設置してほしい。

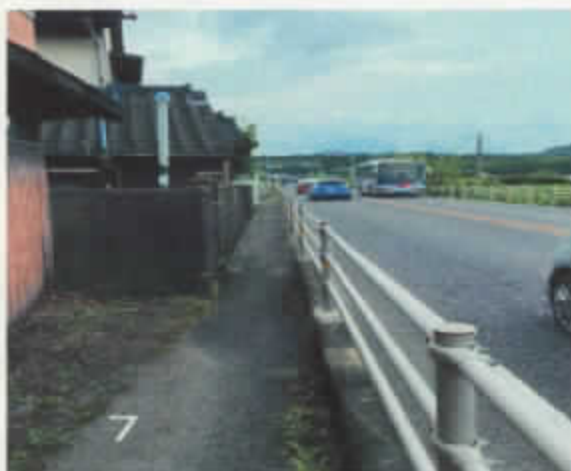
- ⑦バス停から先の歩道  
民家の塀があり、極端に歩道が狭く  
通りにくい。  
雨天時、傘をさしての通行が危険。

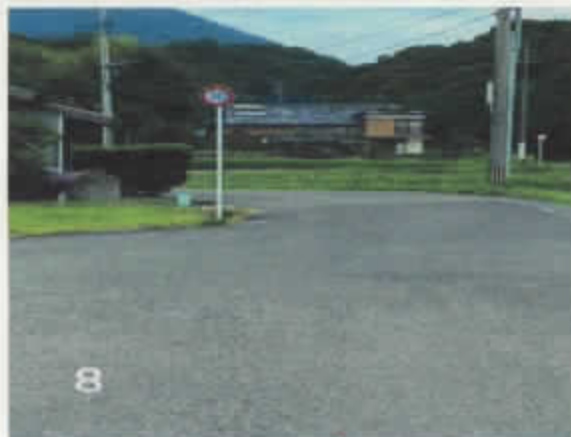
- ⑧ケアハウスから馬責へ向かうカーブ  
このカーブの先に児童の自宅があり、  
ここを通行する車からは、大きな植  
え込みの影から急に子供が出てくる  
ような感じに見える。飛び出し注意  
の看板を設置してほしい。

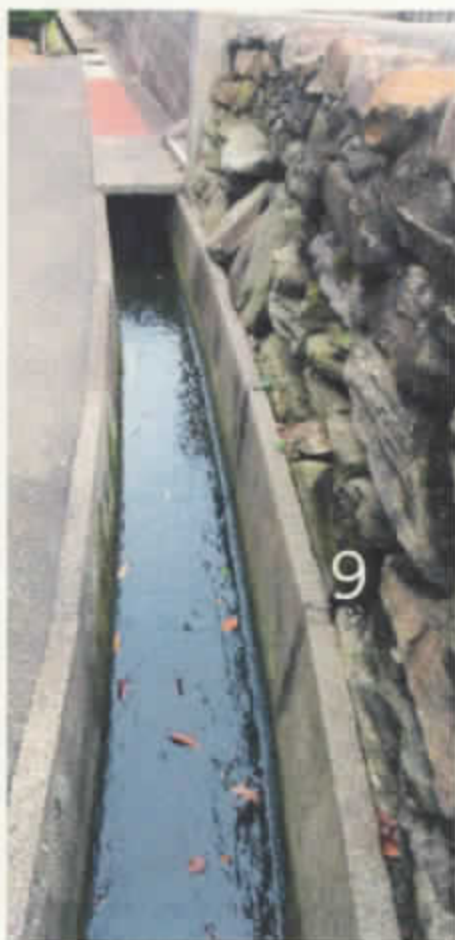
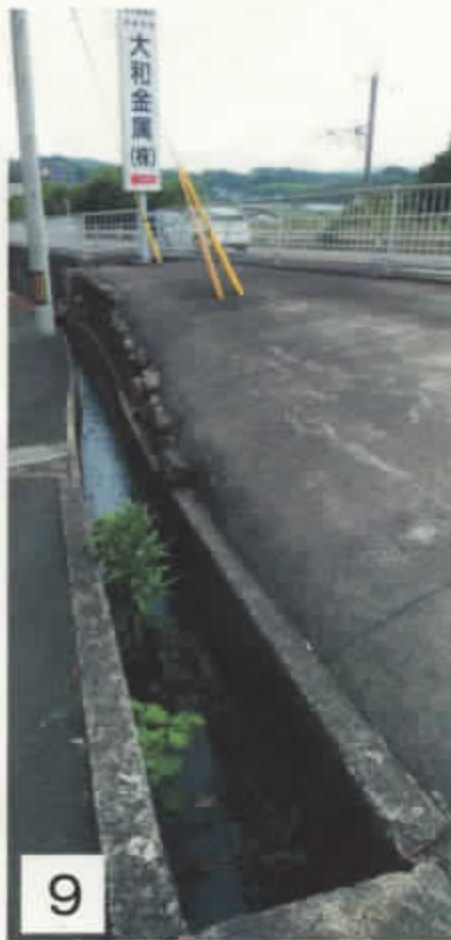
⑨桑木場西  
集合場所

溝があって  
危ないです。

蓋などの設置を  
お願いしたい  
です。
