# 令和4年度 危険箇所点検報告書

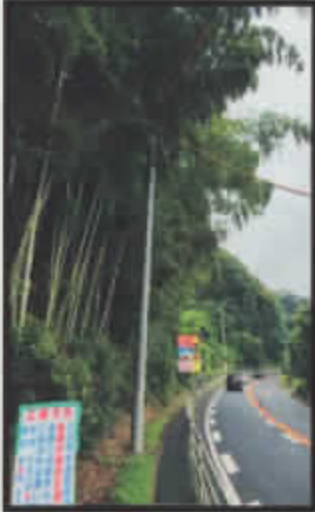
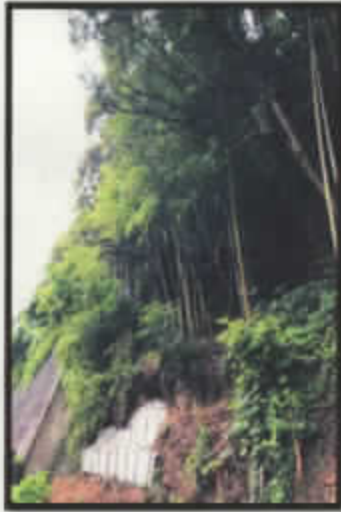
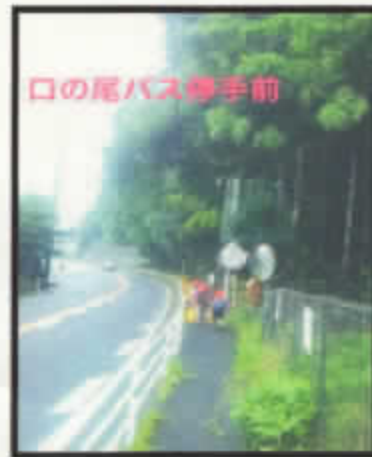
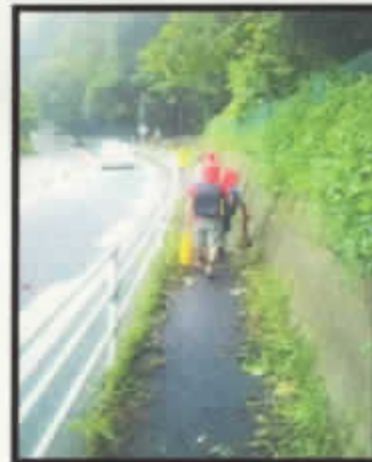
①吉福 ロノ尾バス停手前

草木が生い茂っている。  
電柱に木が絡まっている。

※国交省に連絡済み。法面工事は終わっているが不十分。  
コンクリート舗装はできないが、木の伐採を実施予定。

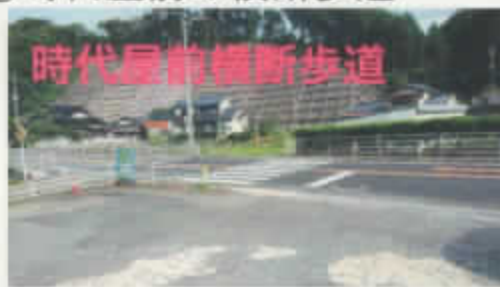
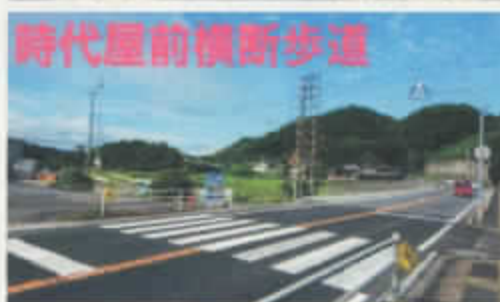
②時代屋前の横断歩道

子どもの横断中に追突事故があり、横断旗を上げているが、なかなか車が止まってくれない。

※自治会長さんに報告済み、信号機を設置か、注意喚起の看板を立てるのか検討中です。  
⇒今年度も要望します。

【改善点】朝登校時に木原駐在所の方に来ていただき、横断時に車を停めていただけるようになりました。  
ご協力ありがとうございます！

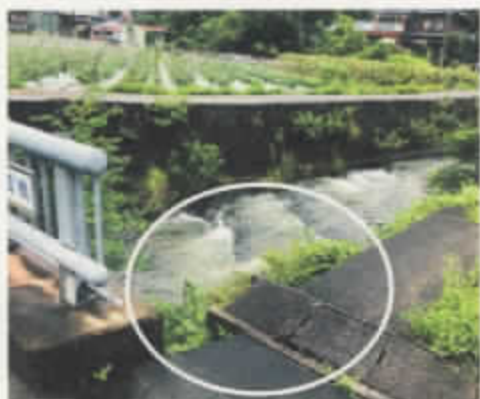
① 曲目橋の心野側

集団登校の集合場所側  
丸の部分に、柵がないため、  
転落する危険性あり。

落ちないように、  
柵を付けて欲しい。  
(左図のような)

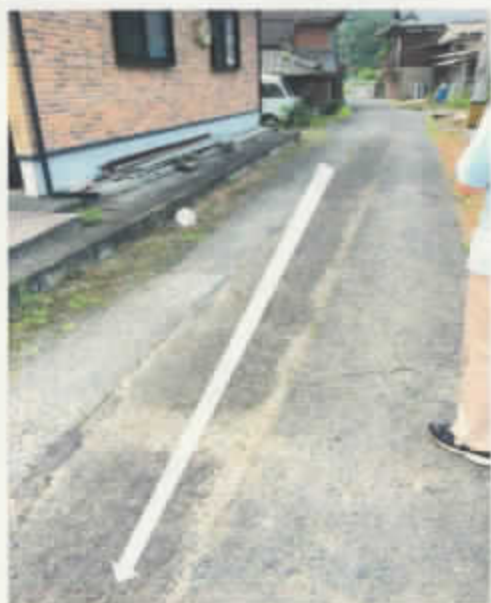
② ローソン前の抜け道

国道の信号が赤になった時、抜け道と  
して進入してくる車が、スピードを出  
してくるため危ない。

児童が通う時間帯に通行止にしてほし  
い。

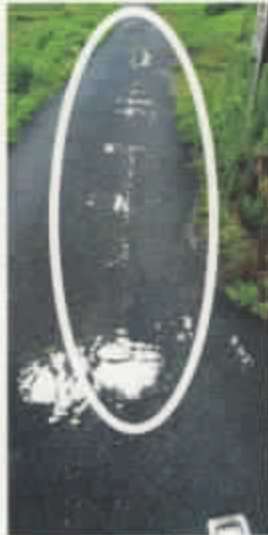
略図① 踏切の「止まれ」の文字が消えている。

一時停止できるよう、**はっきりと文字を書いて欲しい。**  
(子供も車も)

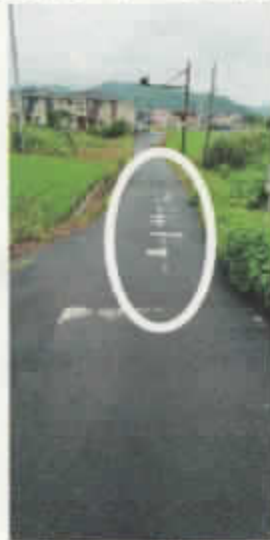
略図② 道路の「止まれ」の文字が消えている。

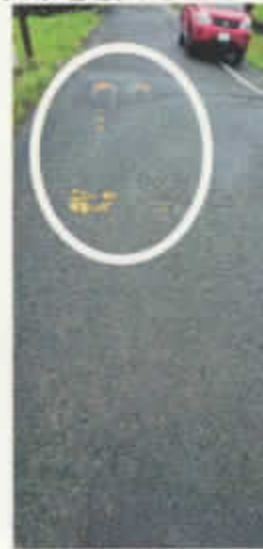
略図⑤ 中学校前の橋近く「30」の文字が消えている。

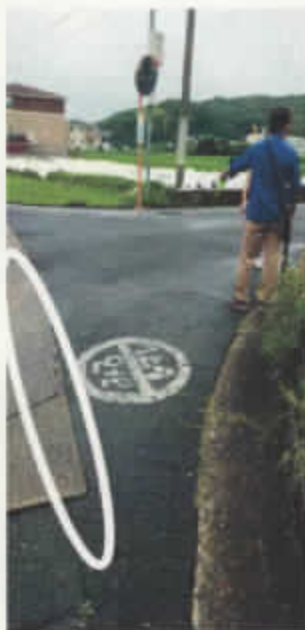
クリーニング店横の交差点 (略図③)

中学校の方からくる車と  
国道、三川内駅の方からくる車が  
ぶつかりそうになる。

**※一時停止線が欲しい。車用も人用も**

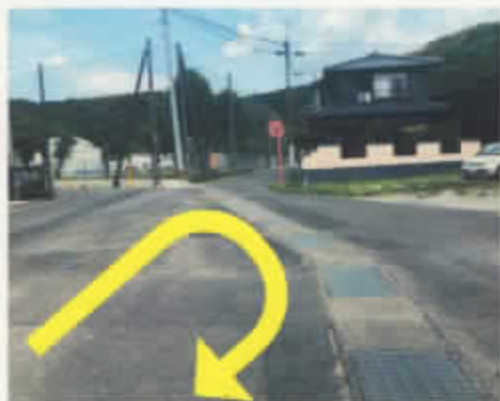
- ①中学校テニスコート付近  
Uターンをする車や、中学生を送迎する車の停車があり、登下校時など危ない。

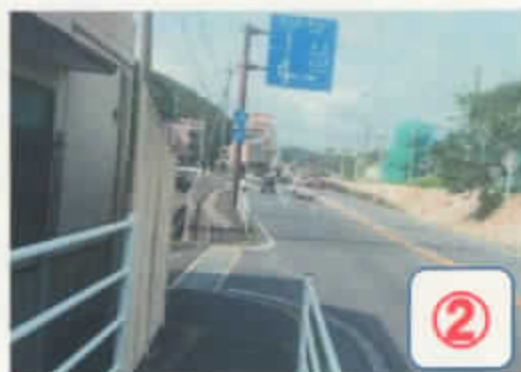
②朝永製材所前

国道を早岐方面から有田方面に向う車が左折侵入する際、歩行者が見えにくい。

カーブミラーの設置を希望。

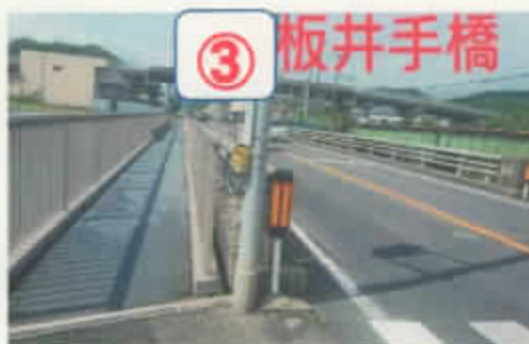
③板井手橋

板井手橋の片側には歩道があるが、もう片方には歩道がない。三河内駅に向う際、小・中学生が歩道ではない部分を通らないよう注意喚起が必要。

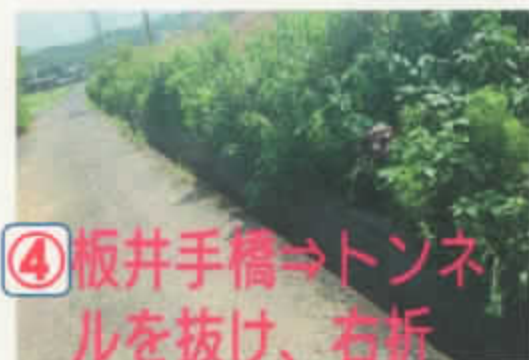
④板井手橋～トンネルを抜け右折後の側溝

所々深い部分があるが、手すり、柵、蓋などが無く、落ちやすい。この農道が一部崩れているので、以前修繕申請をしたが、自治会負担が3割の為保留中。

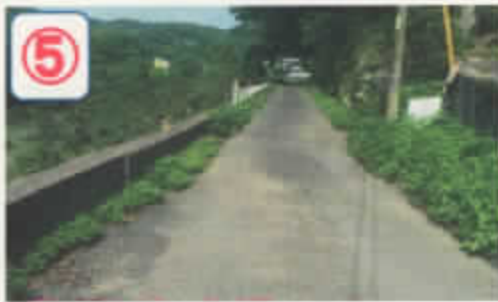
⑤板井手橋からトンネルを抜け直進する道人通りが少なく、一人歩きは危険。街灯が少なく、夕方・夜間は特に危険。細い道だが波佐見方面から板井手橋までの狭い抜け道として、スピードを出して通る車やバイクが見られるので、注意が必要。

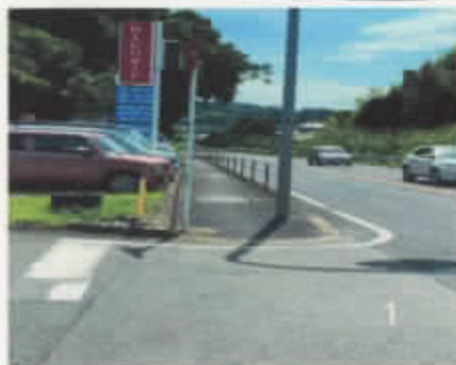
①二本松入口

歩道はガードレールが設置され安全に。  
引き続き、飛び出し注意の看板は希望します。

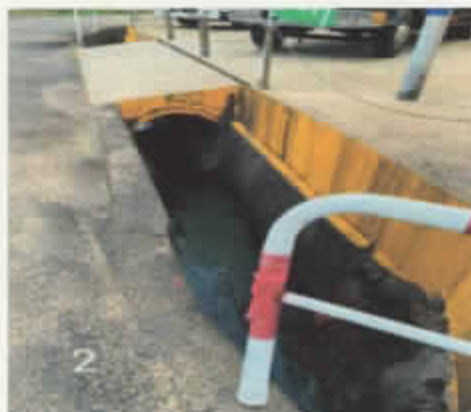
②コイン精米機奥の溝

大雨の日は急流になり、大人でも落ちたら  
死亡の可能性大。ぜひ蓋を設置してほしい。

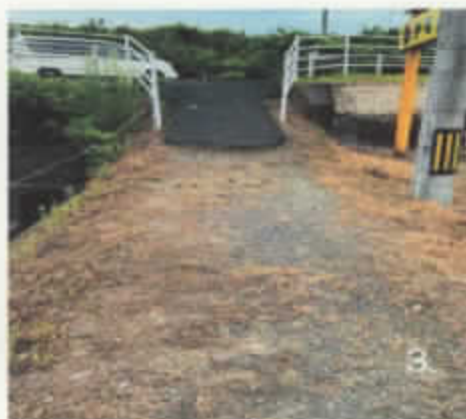
③④桑木場西の児童と桑木場東の児童の合流場所

向かって左側は深い側溝となっており、  
足を滑らせて落ちないように注意が必要。  
蓋を設置してほしい。

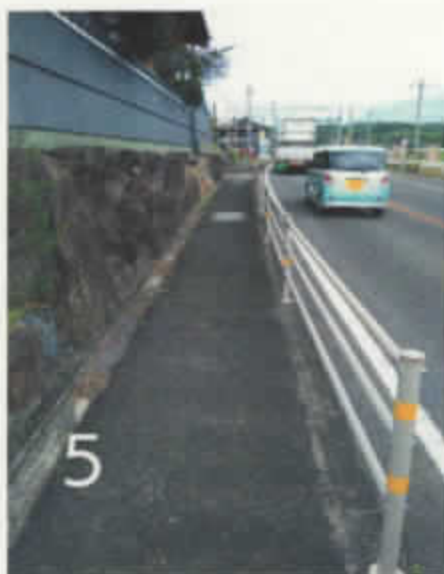
- 【改善報告】  
⑤合流場所からバス停までの歩道  
ガードレールが設置されました。

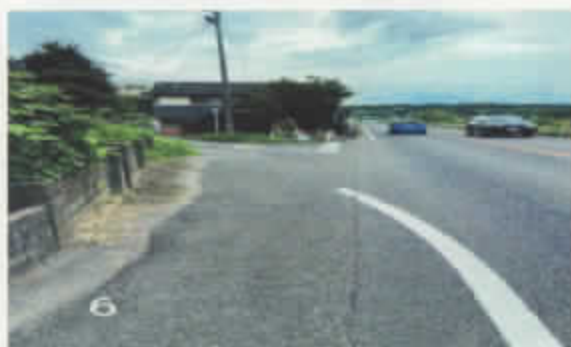
- ⑥馬責方面へ抜ける道  
左の道に出入りする車のためガード  
レールが切れている。子供たちはこ  
こを直進して登校している。左側を  
歩くよう指導する。

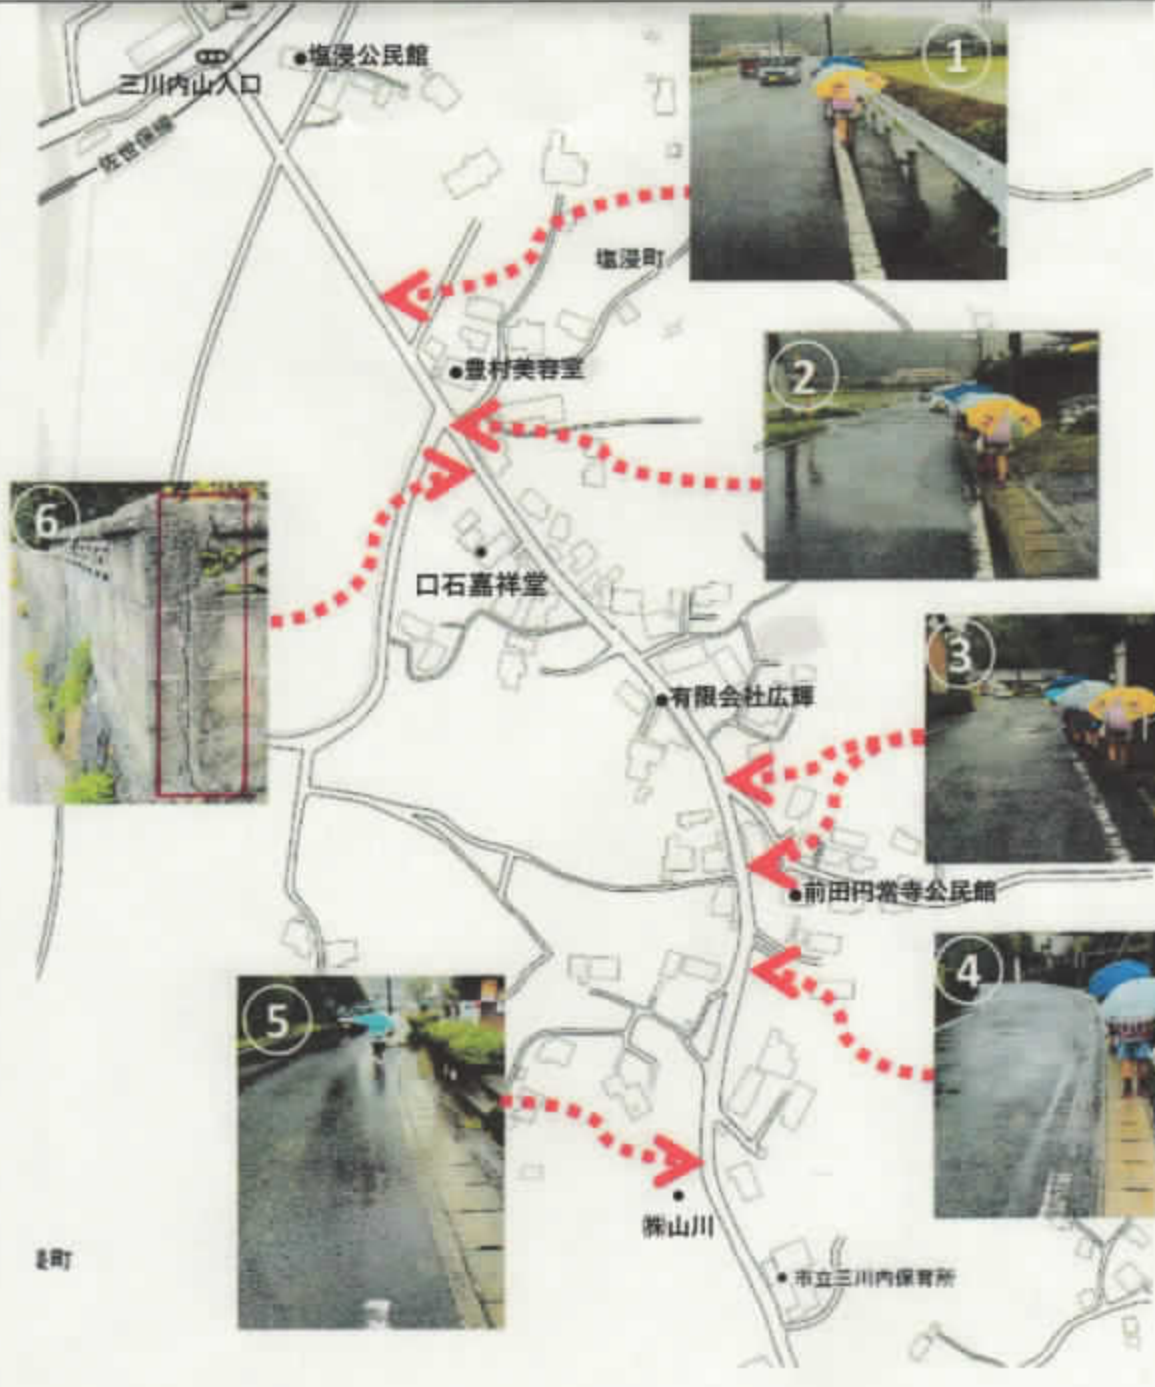
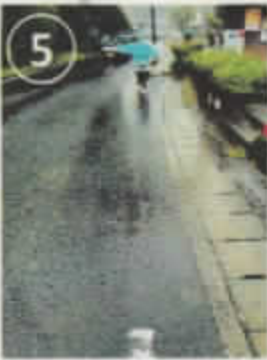
| 地区名 | 前田円常寺 |
|---|---|
| <p>【要望・改善して欲しい点 など】</p> <p>①②三川内山入口からの直線、歩道が非常に狭く、白線が消えている部分もあります。通勤等の近道利用で、制限速度（30キロ）の2倍近いスピードを出して走っている車が目立ちます。時間帯制限（一方通行）や、定期的に警察によるパトロールを行って欲しい。</p> <p>③④⑤公民館下、保育園下付近、白線が消えており、車道との区別がされていない。車が離合する際に歩道に侵入していて、非常に危険。車道と歩道の区別をして欲しい。</p> <p>⑥民家の塀にひびが入り、崩れかけている。すぐ横を通過するので崩れたらとても危険です。</p> <p>※全体的に、道幅が狭く車道と歩道の区別がされていない。ポールを立てたり、色分けをして区別をハッキリして欲しい。また車が離合する際に、歩道に車が侵入してくる状況、交通規制（登校時間帯の一方通行）など改善をして欲しい。</p> | |
